# PRIMJERI OCJENJIVANJA I PROCJENE STANJA POTPORNIH ZIDOVA

doc. dr. sc. **Maja Prskalo**, dipl. ing. građ.

Građevinski fakultet Sveučilišta u Mostaru

#### 4. PRIMJER ARMIRANO-BETONSKOG ZIDA U MOSTARU

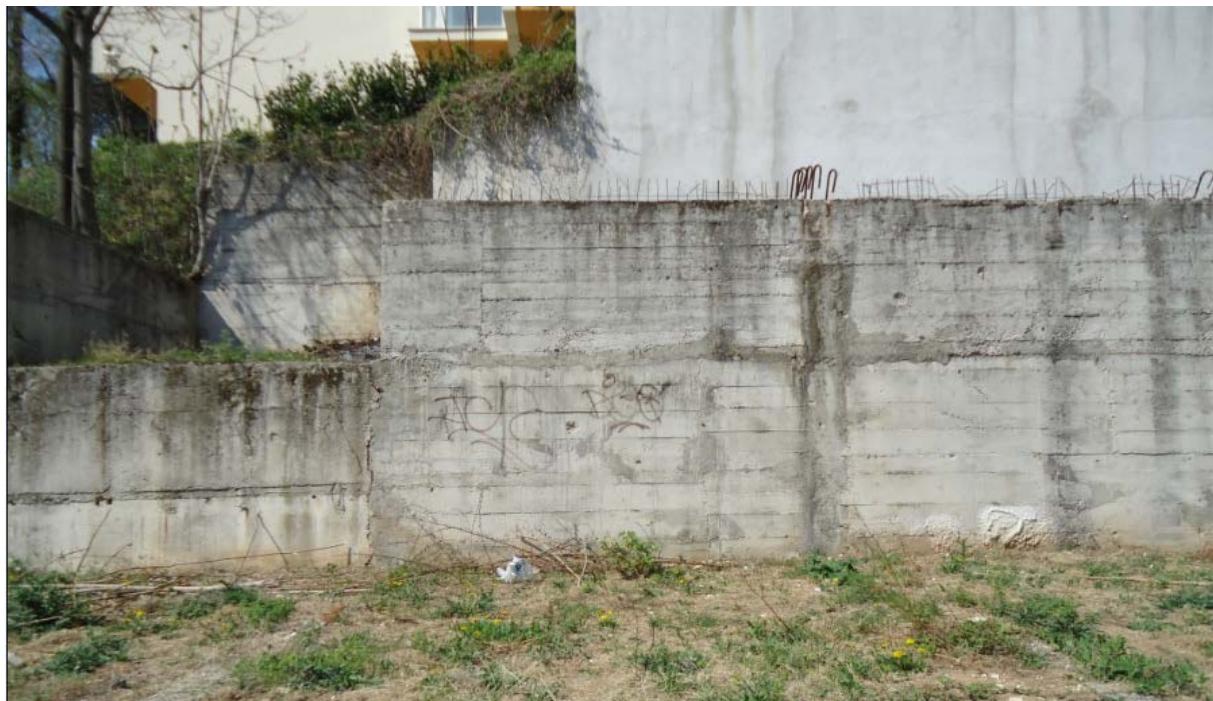
Slika 1. Pogled na AB zid

***Napomena : AB zid, iz dva dijela, desni dio u dužini od 7 m, a lijevi u dužini od 3 m,******armatura viri van,******Ocjena stanja zida :***Globalna ocjena: **5 (KI.II)*****Opis oštećenja : površinska oštećenja, potrebno izvođenje drenaže i******procjednica***

Iako je potporni zid za sada u vrlo dobrom stanju, nedostatak prilikom izvedbe je izostanak drenaže i procjednica. Procjenjuje se da se neposredno ispod temelja pojavljuje podzemna voda. Uzmu li se u obzir i oborinske vode, koje dodatno opterećuju potporni zid, doći će do povećanja hidrostatičkog pritiska, koji nije uzet u obzir prilikom dimenzioniranja, što dovodi u pitanje stabilnost potpornog zida.

Sanacija potpornog zida zasniva se na izvođenju drenaže kojom se osigurava odvođenje podzemnih i procjednih voda. Postojeći zid je max. visine 2,5 m i ukupne dužine oko 10 m. Nakon što se izvede drenažni rov iza potpornog zida širine min. 0,5 m, dno se betonira i postavlja se drenažna cijev promjera 200 mm. Oko drenažne cijevi postavlja se sloj filter pijeska, na koji se potom postavlja sloj zamjenskog kamenog materijala. Dodatno se mogu ugraditi i procjednice pri samom dnu zida.

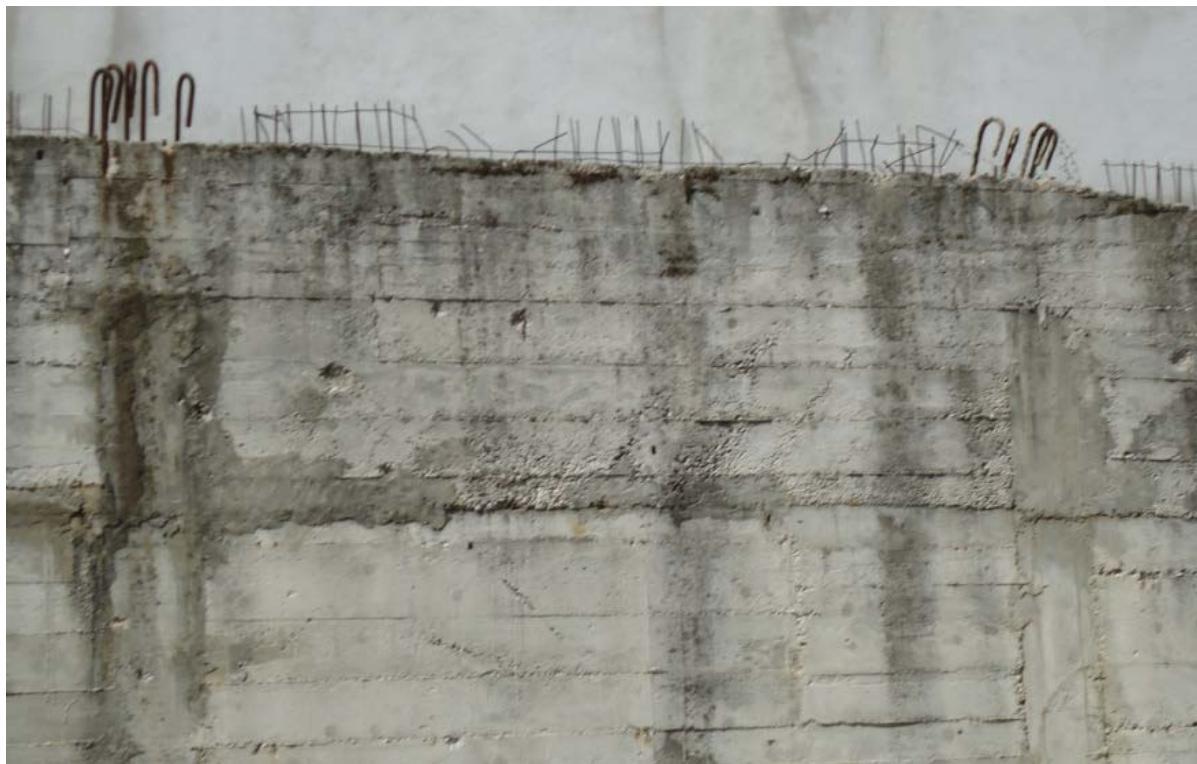
Slika 2. Detalj zida

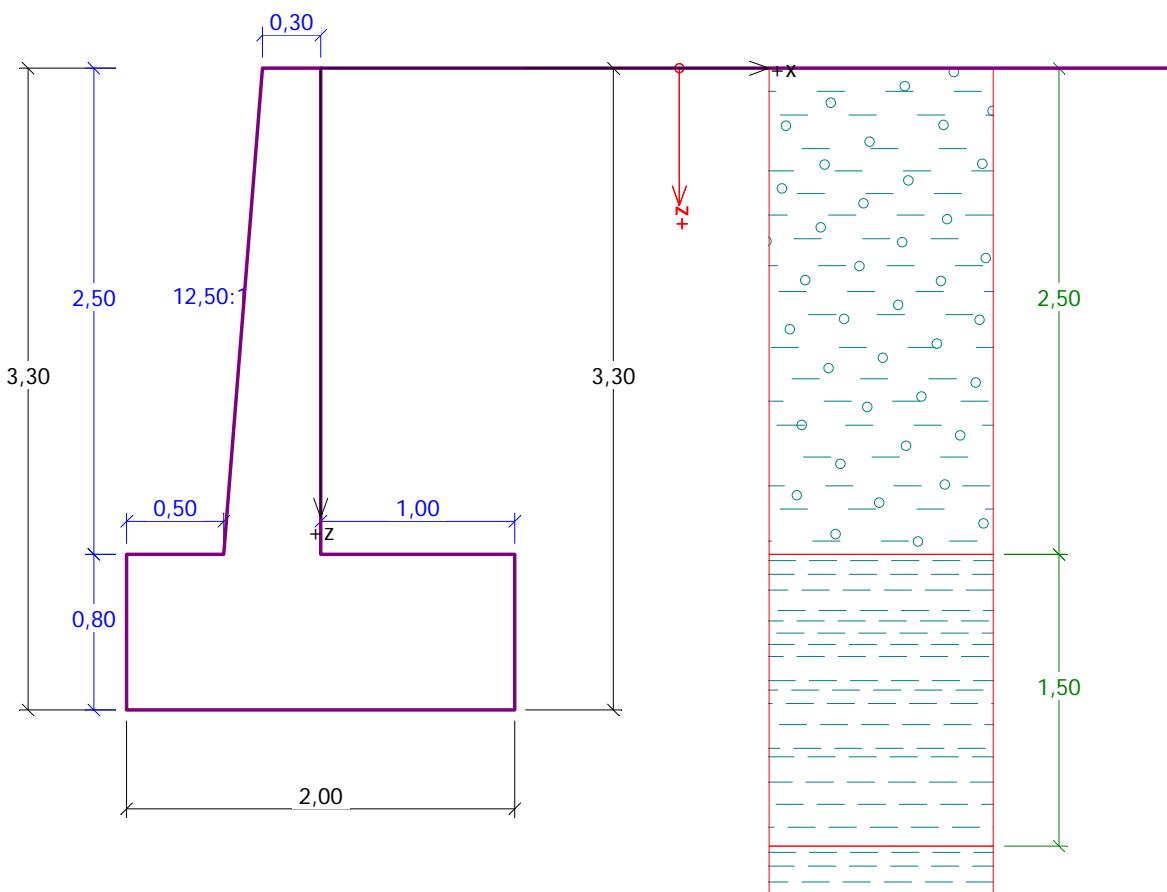
Slika 3. Poprečni presjek zida i raspored slojeva tla

Rezultati su pokazali da je zid stabilan na klizanje i prevrtanje i da je zadovoljena nosivost tla za zadano opterećenje.
