Obnova kulturno-povijesne baštine s posebnim osvrtom na metodologiju utvrđivanja zamjenskih vrsta kamena Gradske vijećnice u Sarajevu

Azra Kurtović

Restoration of cultural-historical heritage with special assessment on the methodology of determination of replacement type of the stone of the City hall in Sarajevo

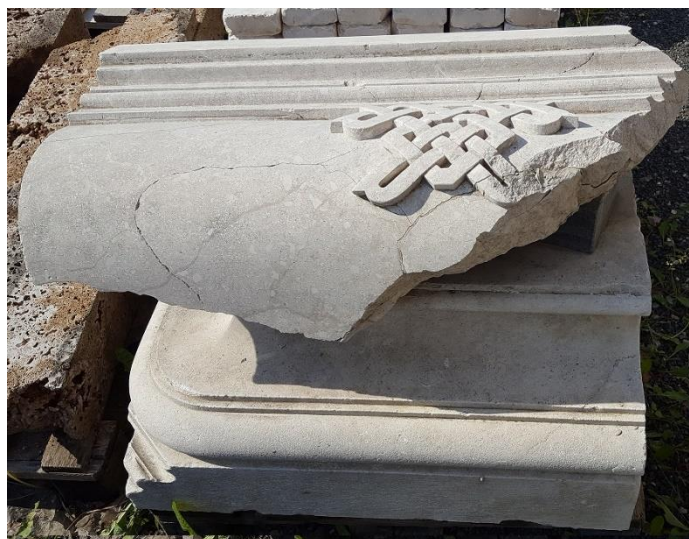
Slika 1: Destrukcija kamena postojeće česme u vidu prslina i fragmentiranja kamena (foto: Azra Kurtović)

Kamen Visočani je mekši i u kategoriji je mekanog kamena. Nije dato pozitivno mišljenje o primjeni kamena Visočani za vanjsku česmu imajući u vidu značajniju agresivnost sredine urbane zone i izraženu destrukciju postojeće česme.

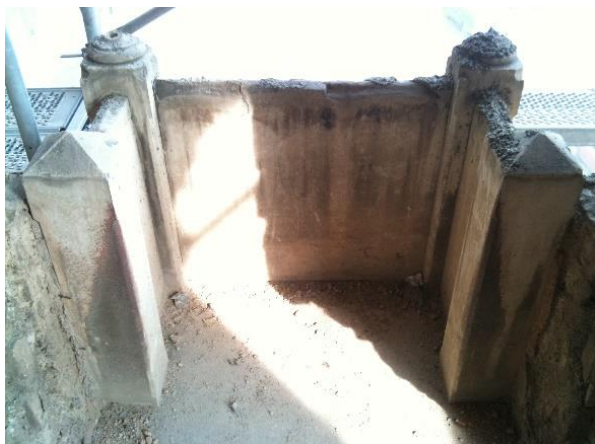
Slika 2: Element kamene ograde - zatečeno stanje - nedostajući dijelovi, fragmentiranje, pukotine, vitoperenje elementa (foto: HM-Tenax)

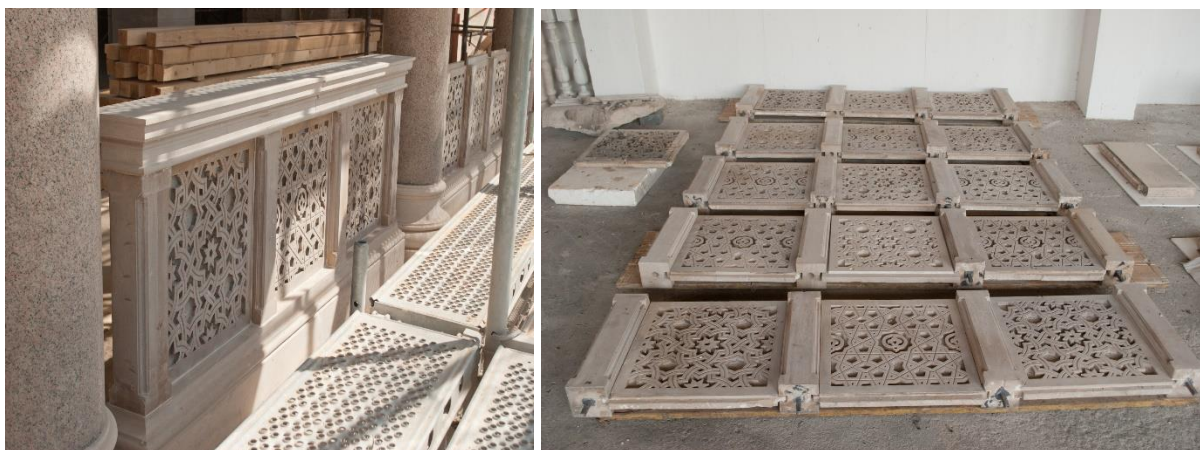
Slike 3.-4: Poslije čišćenja i zamjene pojedinih dijelova ograde balkona i lođe (foto: HM-Tenax)

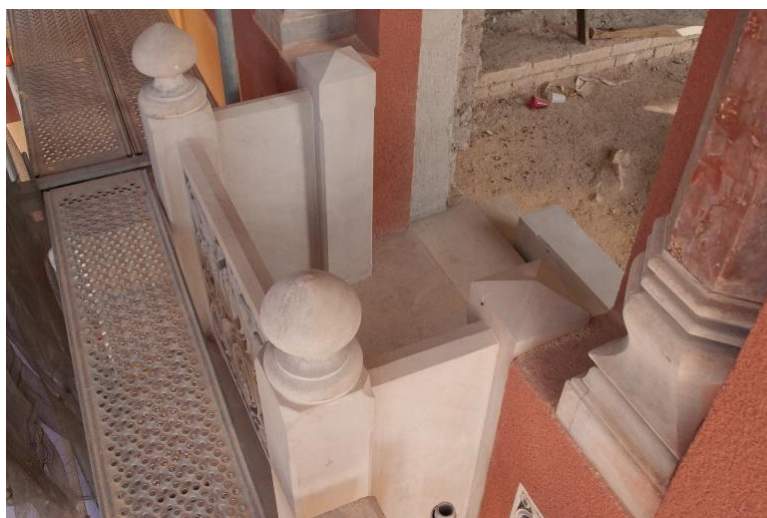
Slika 5: Element ograde poslije čišćenja i zamjene kamenih dijelova (foto: HM-Tenax)

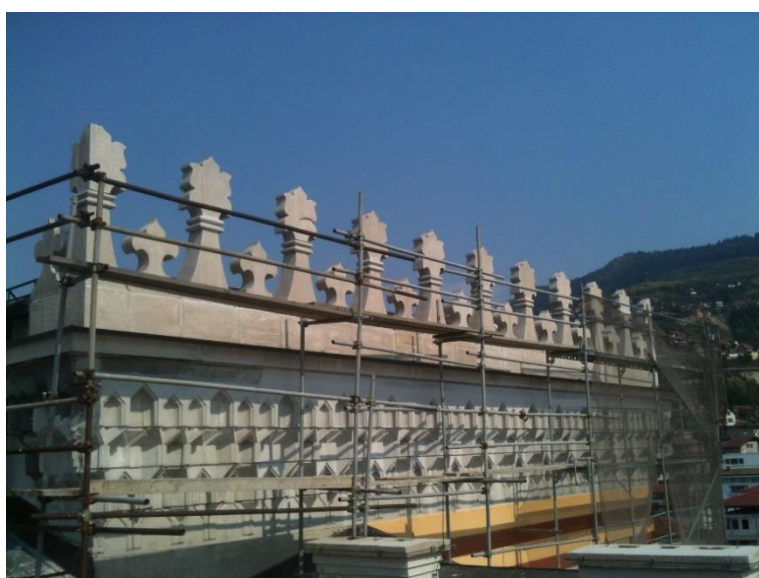
Slika 8: Izgled krovnog vijenca nakon čišćenja i zamjene kamenih elemenata. Raskošni friz stalaktita krovnog vijenca i kamenih cvjetova (barbakani) (foto: HM-Tenax)

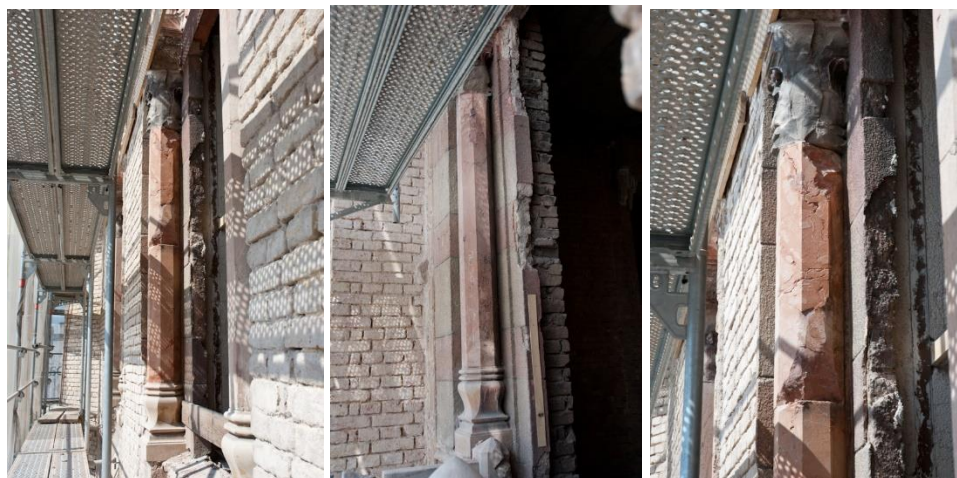
Slike 9.-11: Stub od crvene breče uz vrata i veliki prozorski otvor - zatečeno stanje, pukotine u tijelu stuba, odlamanje komada i destrukcija nadkapitela (foto: HM-Tenax)

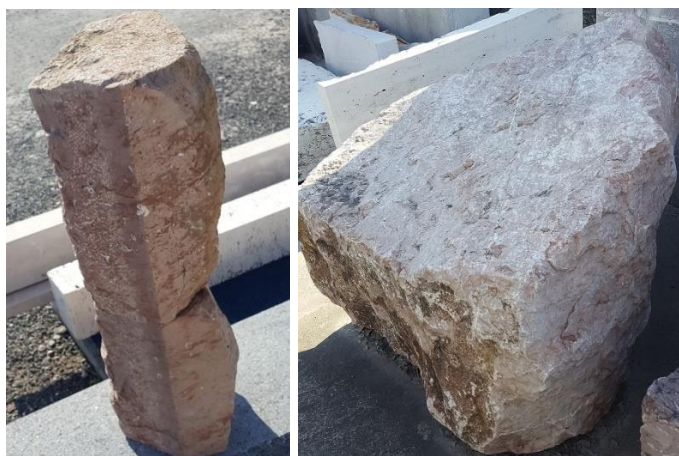
Slike 12.-13: Destrukcija višegaonog stuba od crvene breče: ogoljene ivice, prsline, odlamanje komada, dekolorizacija površine (lijevo); Blok od kamena *Romanit* koji je upotrebljen za nove stubove (desno) (foto: Azra Kurtović)

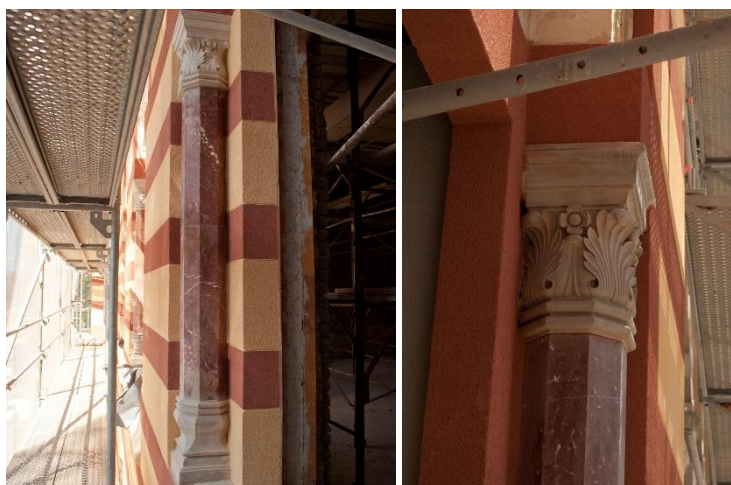
Slike 14.-15: Izgled tijela i nadkapitela stuba nakon rekonstrukcije i postavljanja završnog fasadnog maltera u boji, u nizovima žutih i crvenih traka (imitacija redova kamena) (foto: HM-Tenax)

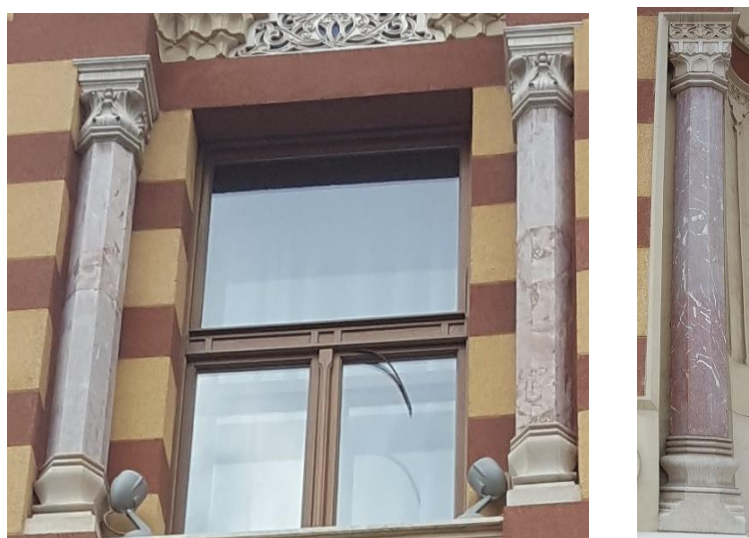
Slike 17.-18: Zamjenski kamen crvena breča; II. etaža južno pročelje fasade (lijevo); Uz vanjsku česma na trijemu, glavni ulaz južno pročelje fasade (desno) (foto: Azra Kurtović)

Postojeći i zamjenski višeugaoni stubovi su rađeni po visini iz više dijelova s tim da je poledina stuba koja je bila u kontaktu sa fasadom ostajala u grubo obrađenom obliku, dok su ostale strane fino brušene. Kao zamjenski kamen upotrebljen je *Romanit* koji ima svojstvo da dobija svijetlu patinu (gubi intenzitet crvene boje) na površinama koje su tokom vremena izložene uticaju atmosferilija. Da li se uspjelo o tome pokazuju sljedeće fotografije...

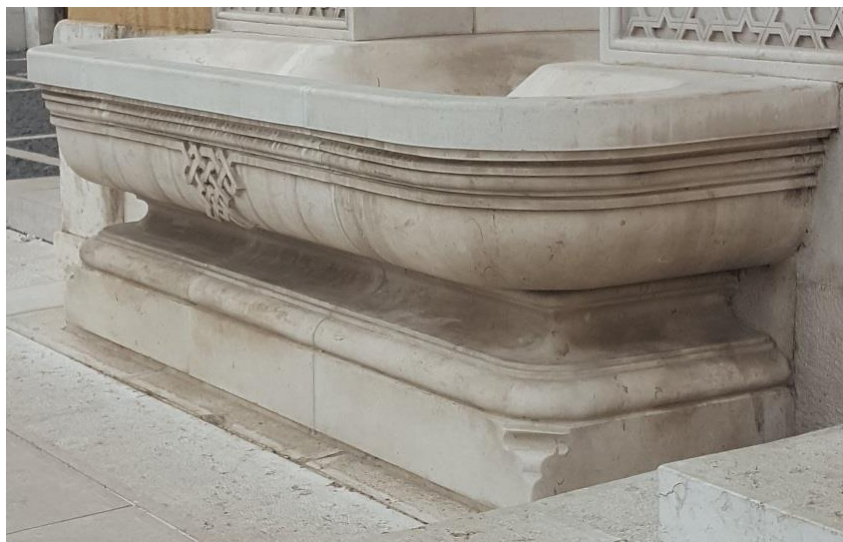
Slika 19: Kontrast svijetle i tamne površine kamena *Veselje Unito* sa Brača usljed povremenog spiranja kišnicom, dobija se utisak da je vanjska česma urađena od više vrsta karbonatnih litotipova (foto: Azra Kurtović)

Uticao kiše i kontrast svijetle i tamne površine kamena kao posljedica akumuliranja nečistoća iz atmosfere i njihovog povremenog spiranja kišnicom veoma je vidljiva kod svijetlih površina karbonatnih litotipova (slika 19).

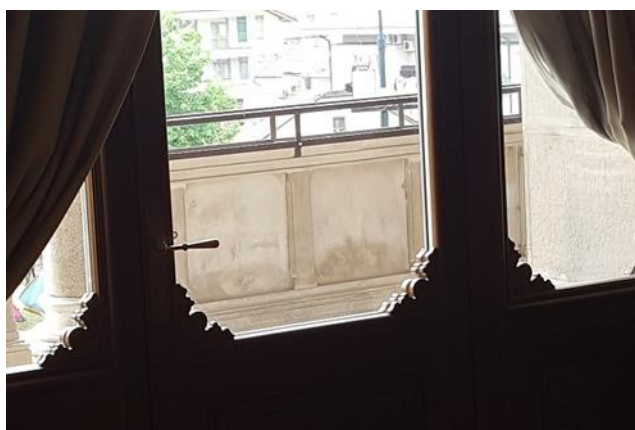
Slika 20: Uticaj urbanog okoliša na prirodni kamen- slatkovodni jezerski krečnjak *Moščanica*, koji je sklon prljanju
