GEOTEHNIČKA ISTRAŽIVANJA STIJENSKE MASE ZA POTREBE PROJEKTIRANJA KRUŽNOG RASKRIŽJA NA ULAZU U PROZOR

Vinko Bilopavlović, dipl. inž. geol.
Integra-konzalting u građevinarstvu Mostar
Danijela Ljubić, dipl. inž. građ.
Integra-konzalting u građevinarstvu Mostar

GEOTECHNICAL INVESTIGATIONS OF ROCK MASS REQUIRED FOR THE DESIGN OF ROUNDABOUT AT THE ENTRANCE TO PROZOR

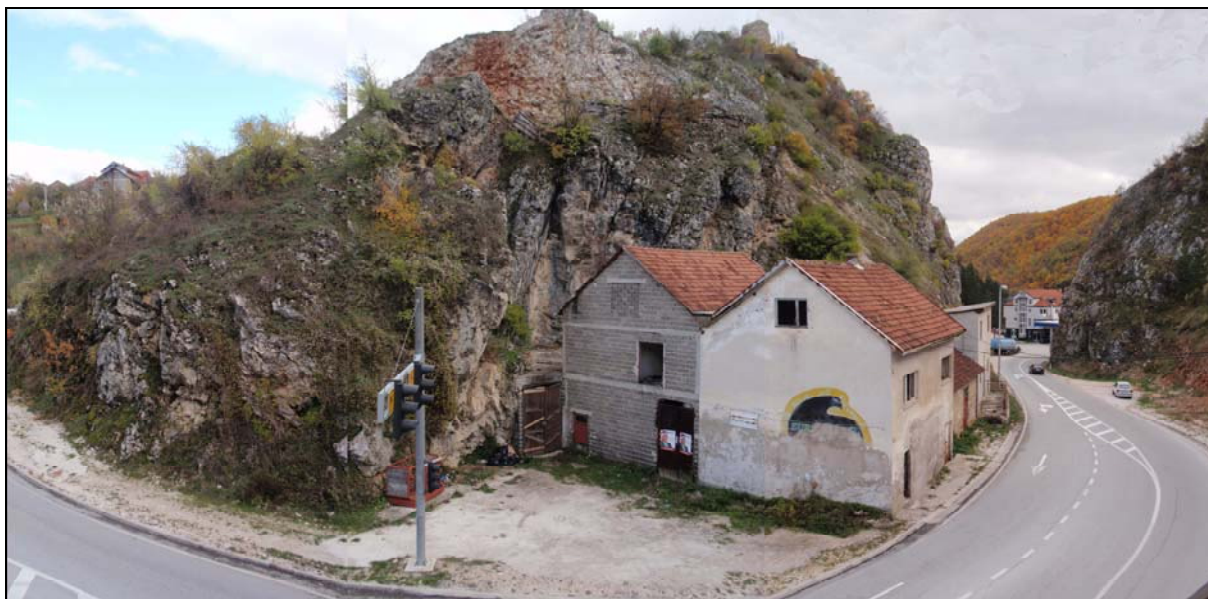
Slika 1. Kružno raskrižje zahvata veći dio vapnenačkog masiva i područje stambenih objekata

Strme padine i izražene visoke stijenske litice (kota 773), posebno se ističu sa istočne strane ceste na ulazu u Prozor iz pravca Mostara. Na tom nepogodnom terenu planira se izgradnja kružnog raskrižja. Projektiranje kružnog raskrižja usložnjava i pojava kaverni sa ponorom.

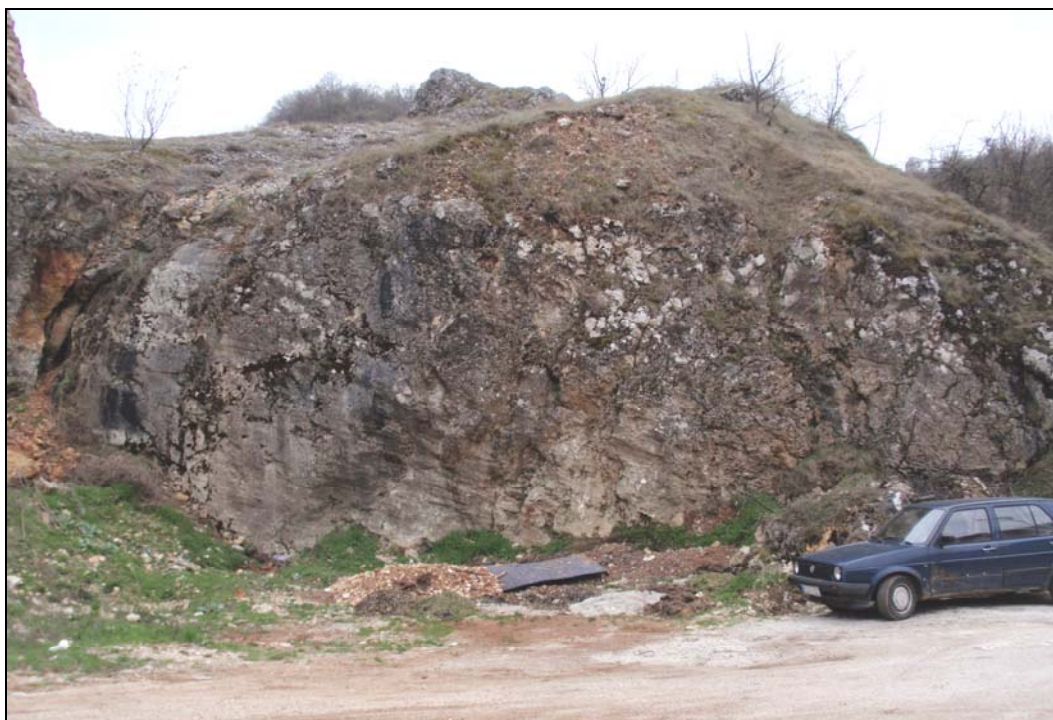
Slika 2. Između profila P12 i P13 je rasjed na kontaktu miocenskih i trijaskih naslaga

Osim pukotina, utvrđen je jedan veći rasjed, koji se nalazi na početku karbonatnog masiva, između profila P12 i P13 i on odvaja miocenske laporovite naslage od vapnenačkih naslaga trijasa (slika 2).

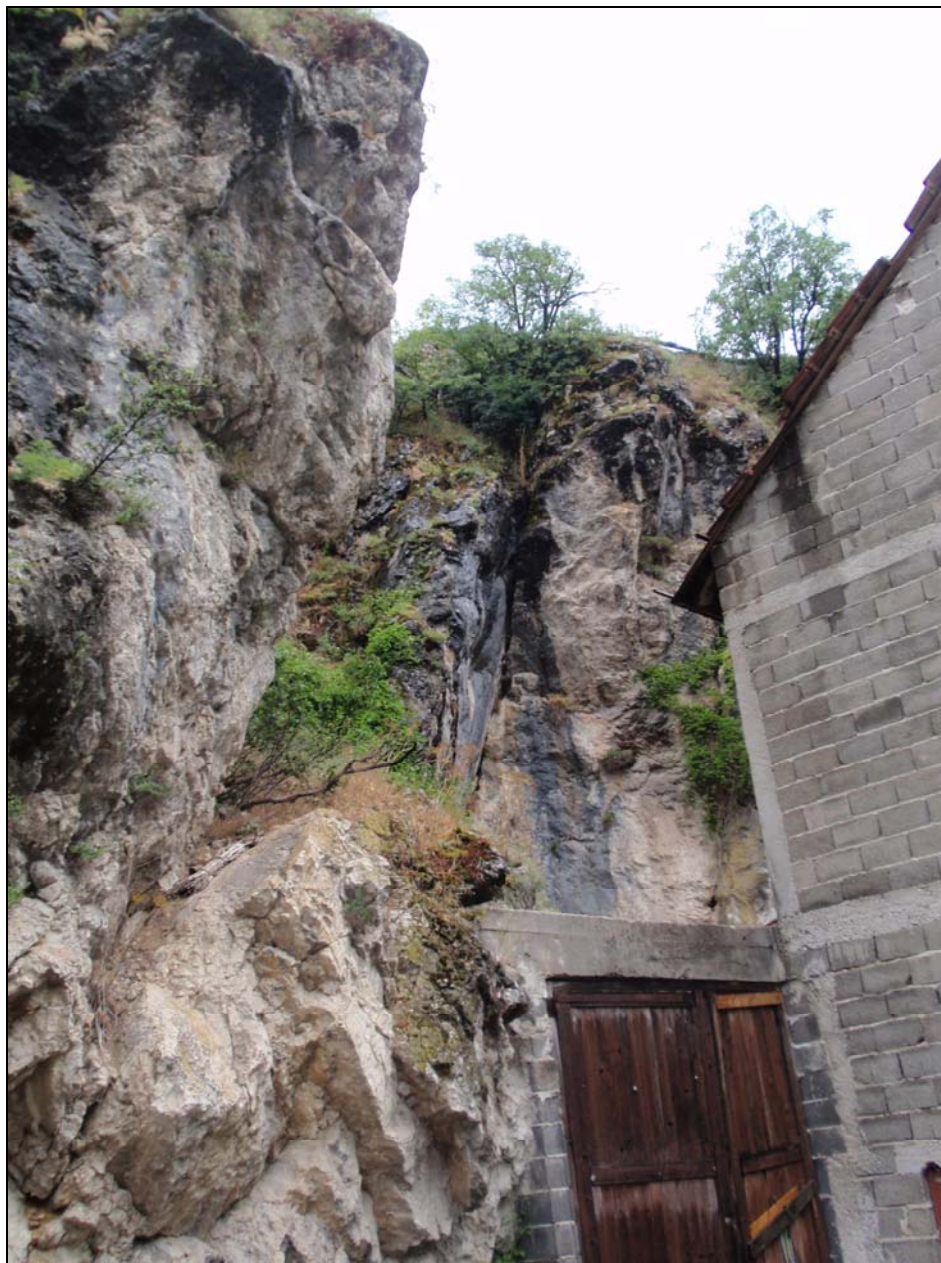
Slika 3. Pukotine u vapnenačkom masivu

Bankoviti vapnenac zastupljen je uglavnom sa istočne strane ceste predviđene za rekonstrukciju. Vapnenac je značajno tektonski degradiran. Snimljen je veći broj pukotina sa zijevom od 5,0 – 30,0 cm, najčešće bez ispune ili sa malo glinovitog materijala.

Između profila P12+7.5 m do P15 koji obuhvaća područje kružnog toka snimljene su pukotine na zapadnoj i dijelom na istočnoj strani. Neke od njih na istočnoj strani biti će

nepovoljne na budućoj škarpi. Drugi dio terena na istočnoj strani između profila P13 i P14 je nepristupačan, pa nisu snimljeni tektonski elementi.

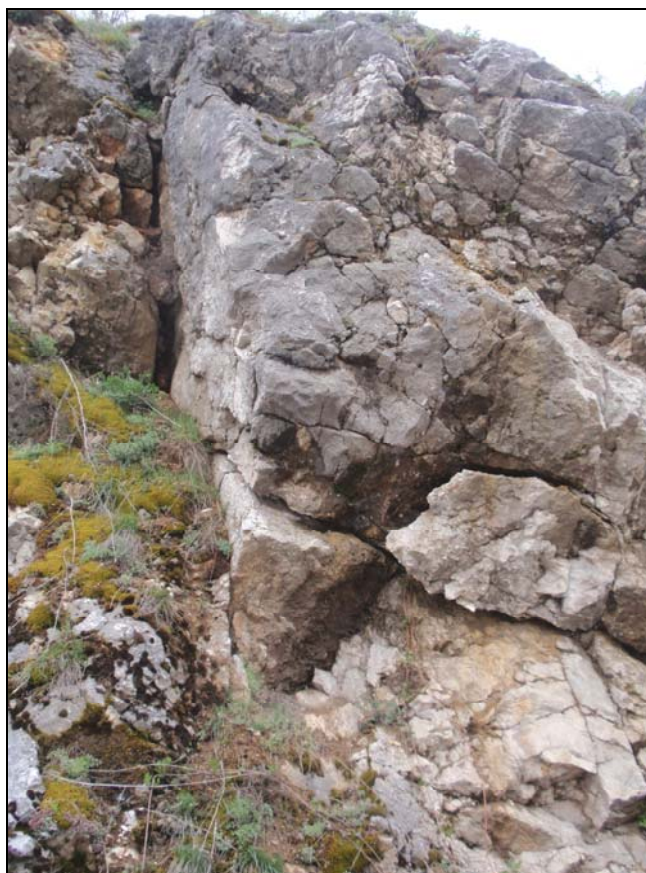
Slika 4. Karakteristična pukotina u području kružnog raskrižja

Dio terena je jako nepristupačan (visoke litice i objekti) pa je snimljeno nekoliko jačih pukotina gdje je to bilo moguće. Neke od njih će možda imati nepovoljan položaj na budućoj škarpi. Konačni prijedlog za nagib škarpe može se dati poslije rušenja napuštenih objekata.
